Affluents de la Haute-Loue

Tranche 1

Avants-Projets-Détaillés
Vergetolle aval
Raffenot aval

Vuillafans
Le 11/10/2022

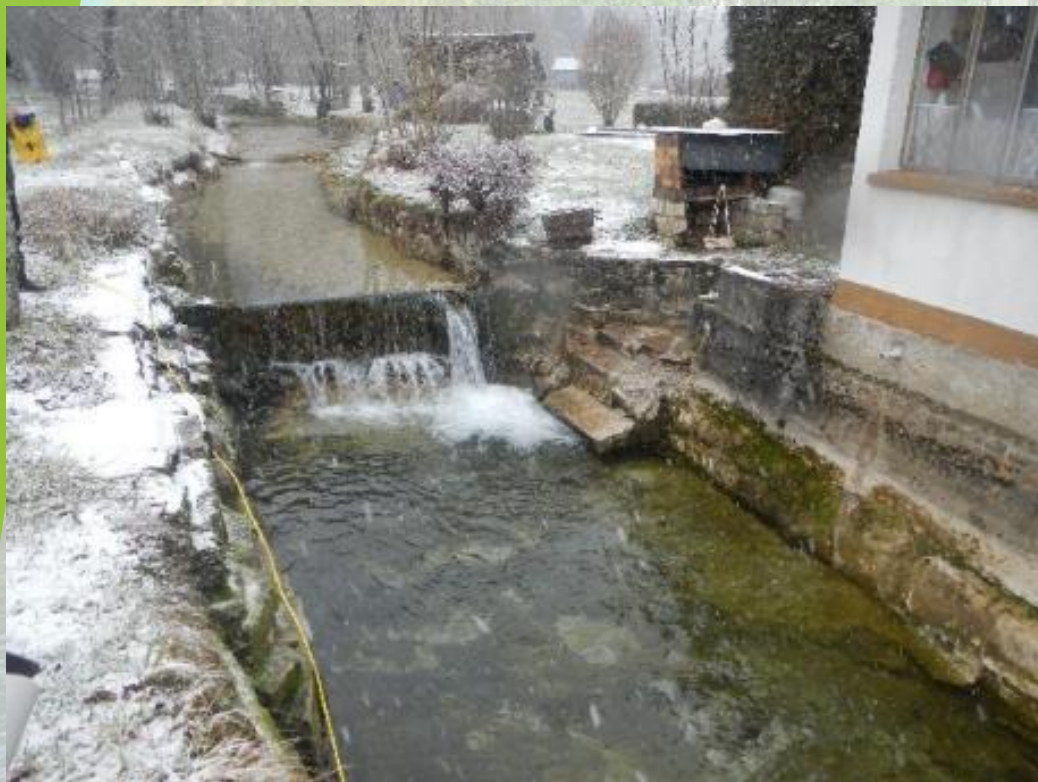
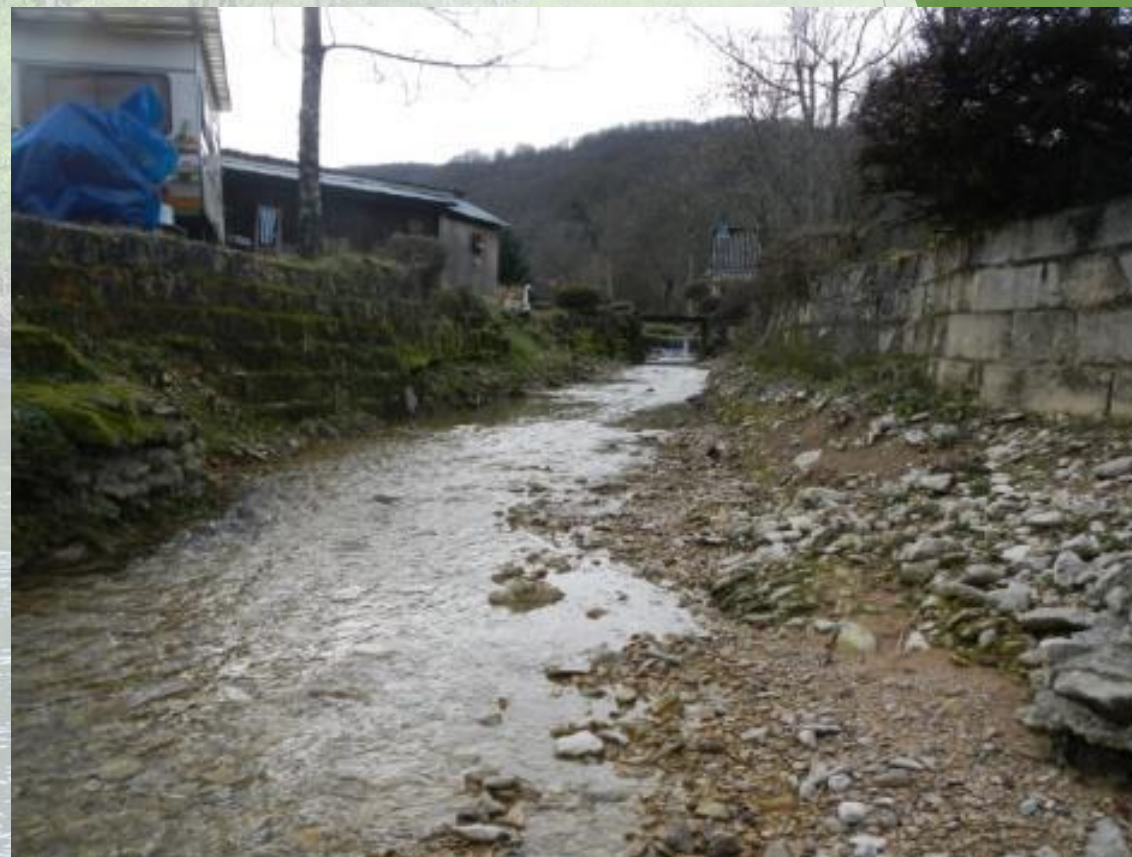
Vergetolle. Aménagement des Obstacles à la continuité Seuil « Pourchet »

Seuil sauvage. Hauteur : 0.95 m L = 3m

Scénario initial : Mise en place de 3 prébarrages aval -> APD réalisé mais solution non accepté par les propriétaires

Scénario retenu : Arasement du seuil et mise en place de recharges de fond pour empêcher l'incision

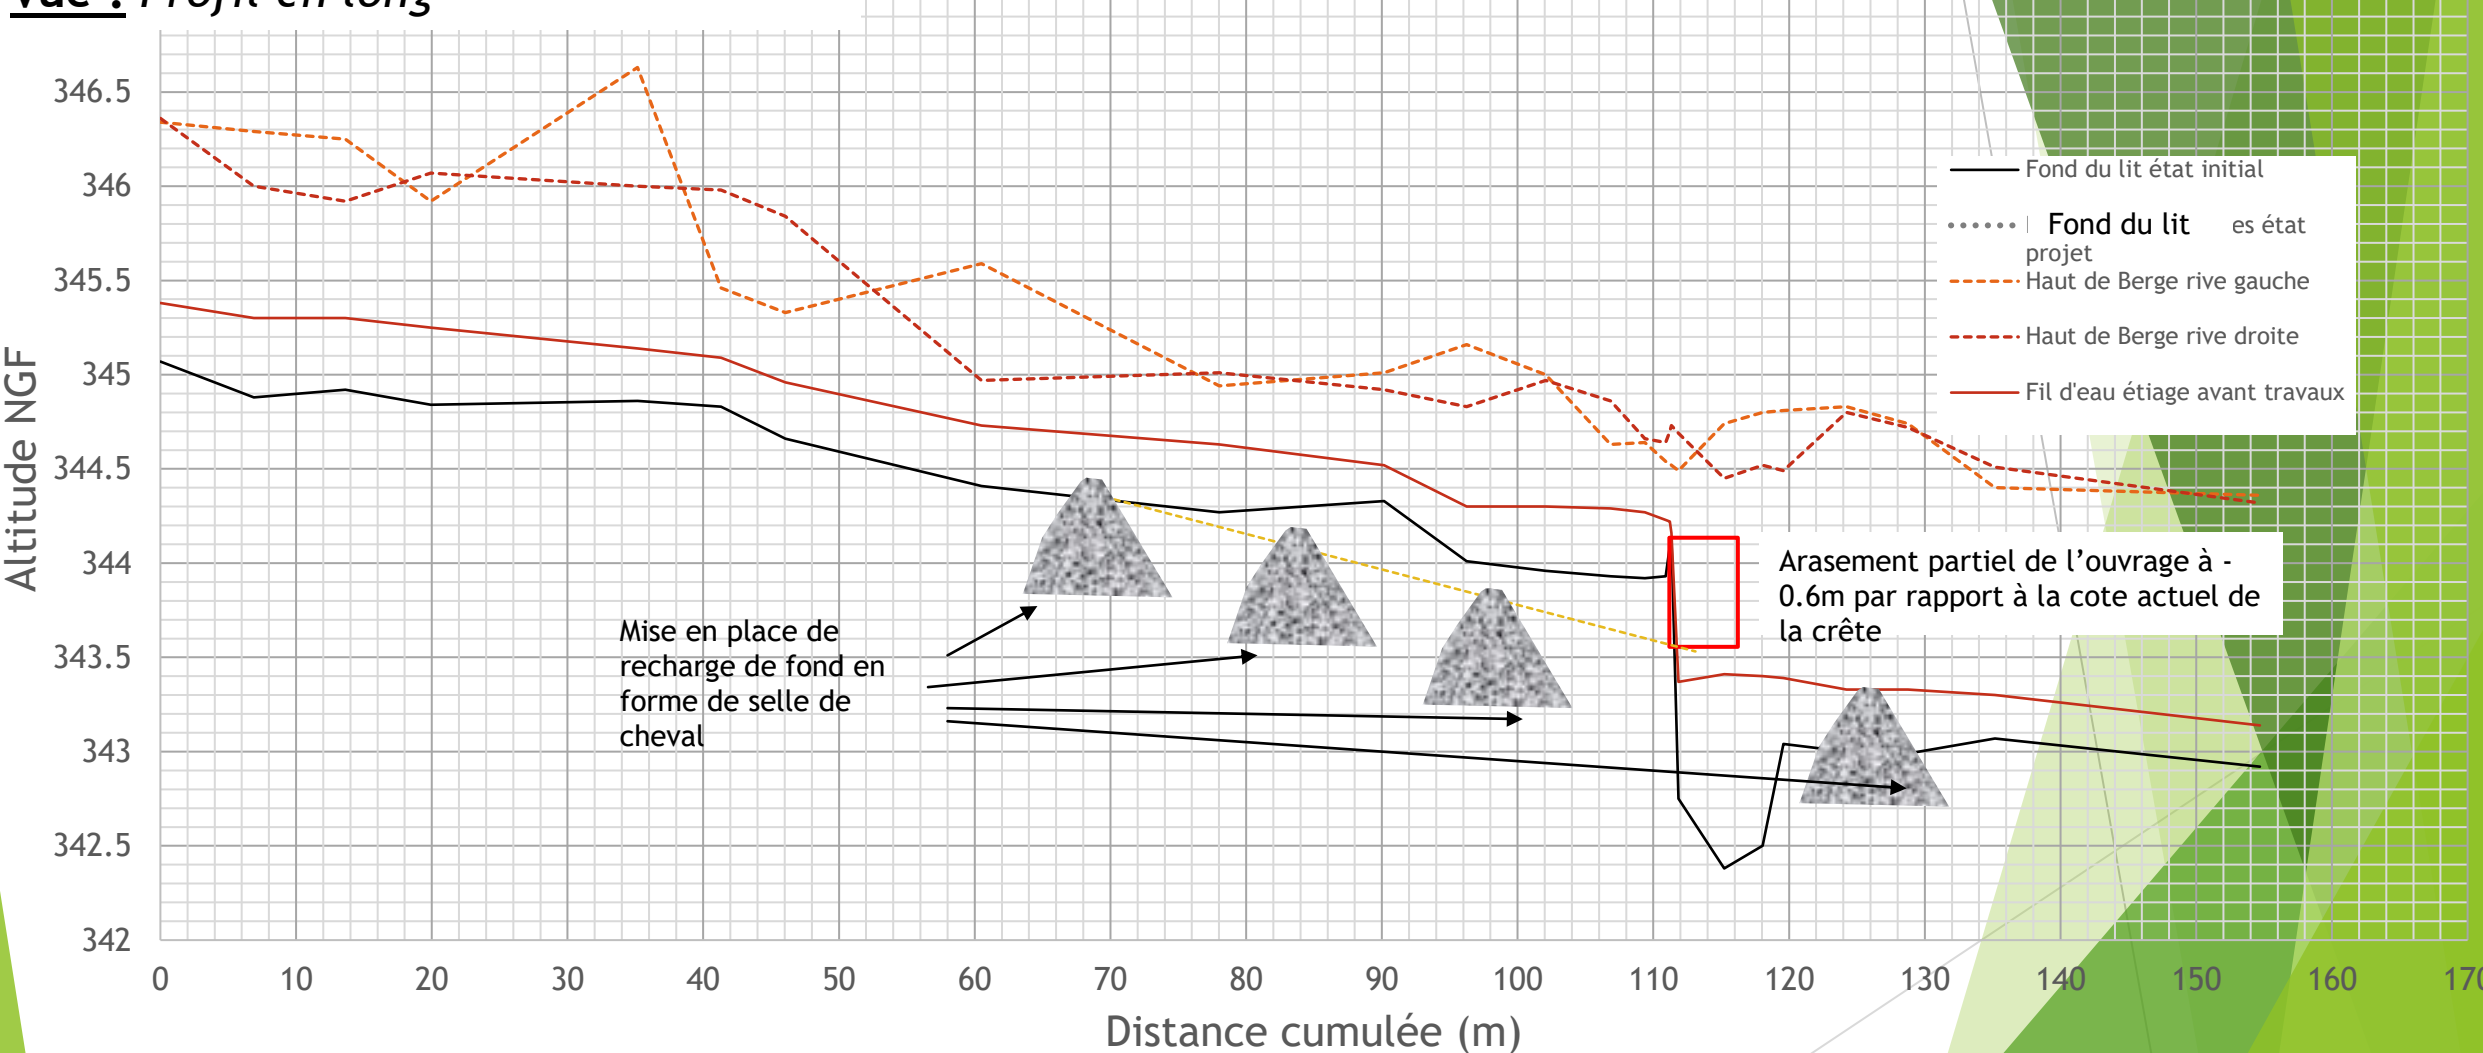
Vue : Profil en long

Ouvrage : Seuil de Mr Pourchet

Scénario : 2, arasement

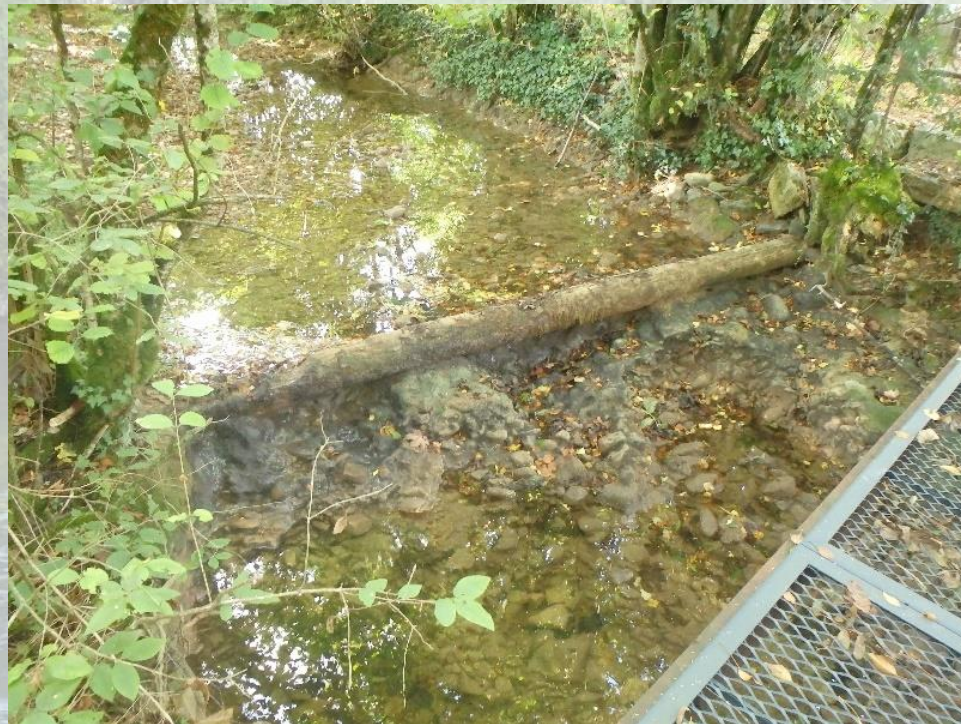
Vergetolle. Aménagement des Obstacles à la continuité Seuil « Chanussot »

Seuil sauvage en rondin Hauteur de chute à l'étiage : 0.54 m L = 4m

Scénario retenu : Enlèvement du seuil *Option : mise en place de seuils de fonds ?*

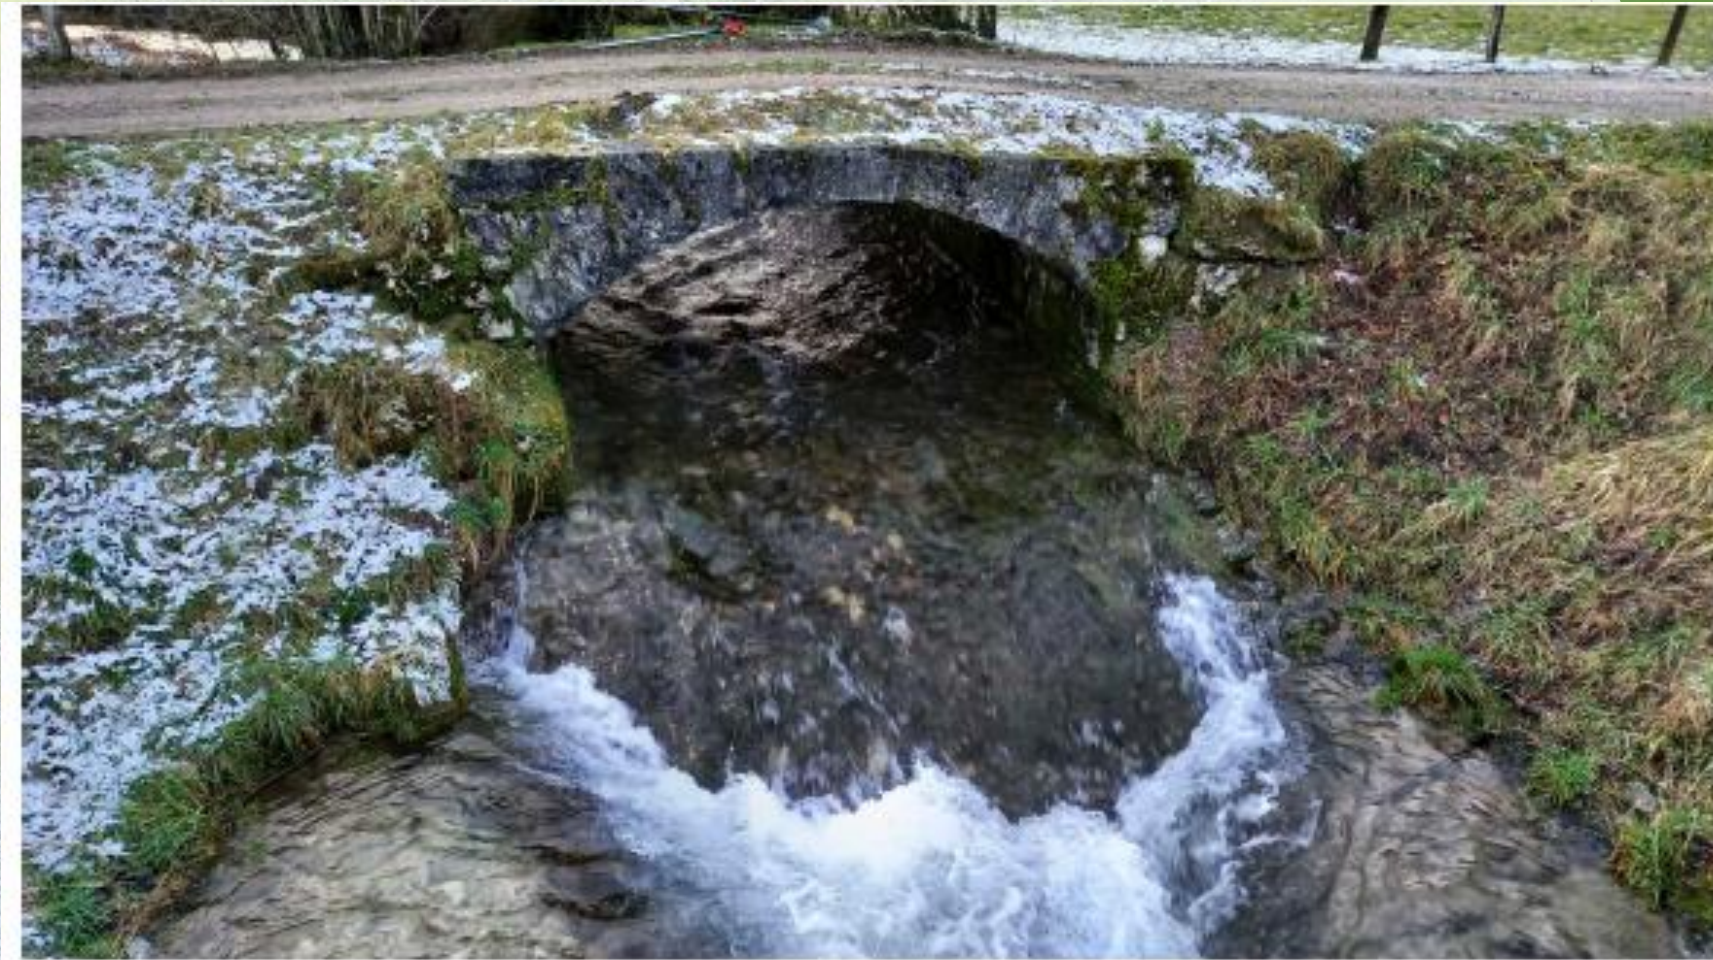
Vergetolle. Aménagement des Obstacles à la continuité Pont Communal

Passage de la voie de Chemin de fer. Radier amont 0.55m +
dénivellé du radier 0.70m
Largeur ouvrage 4 m.

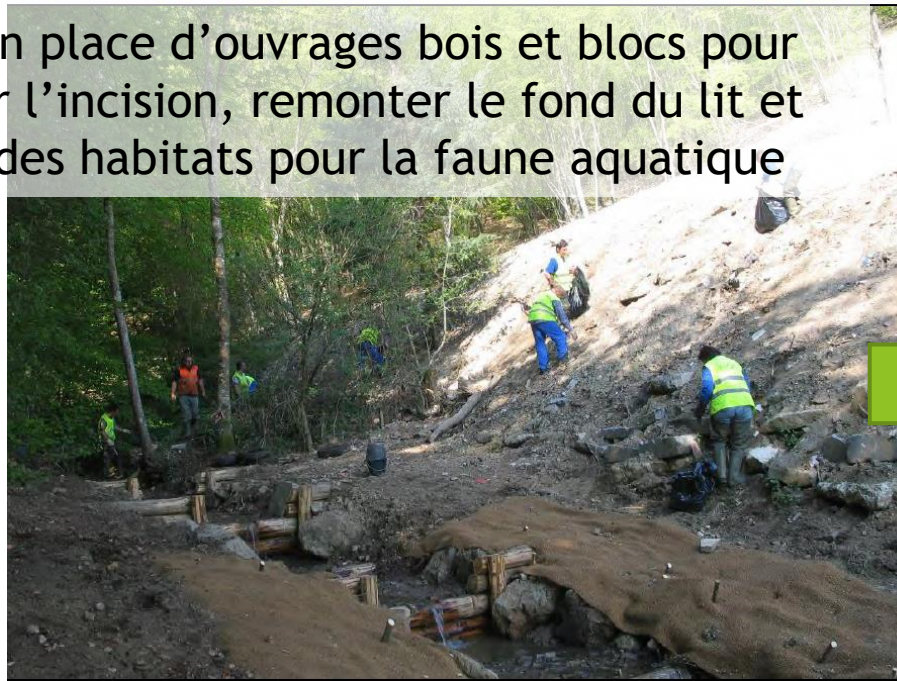
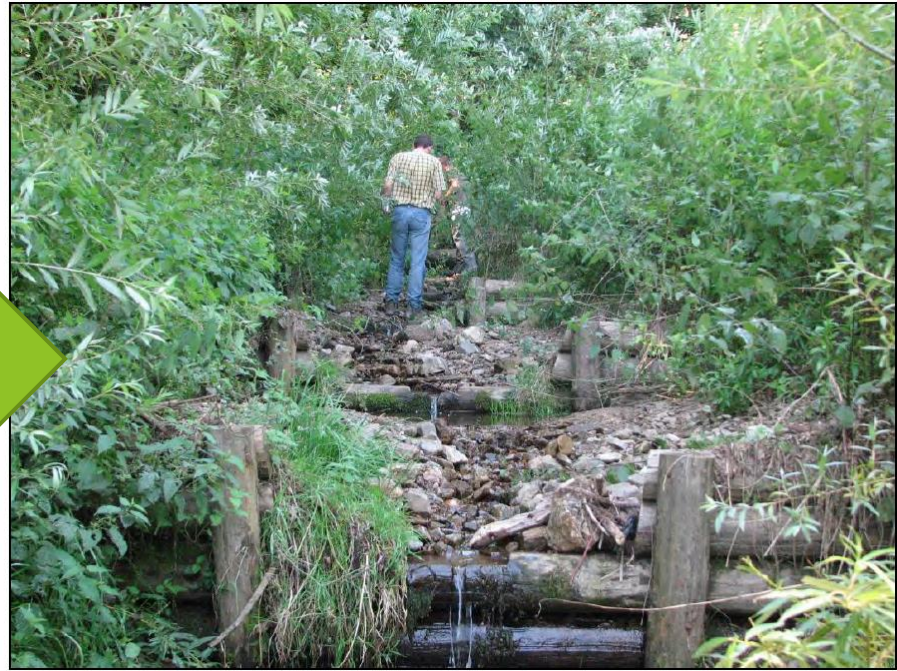
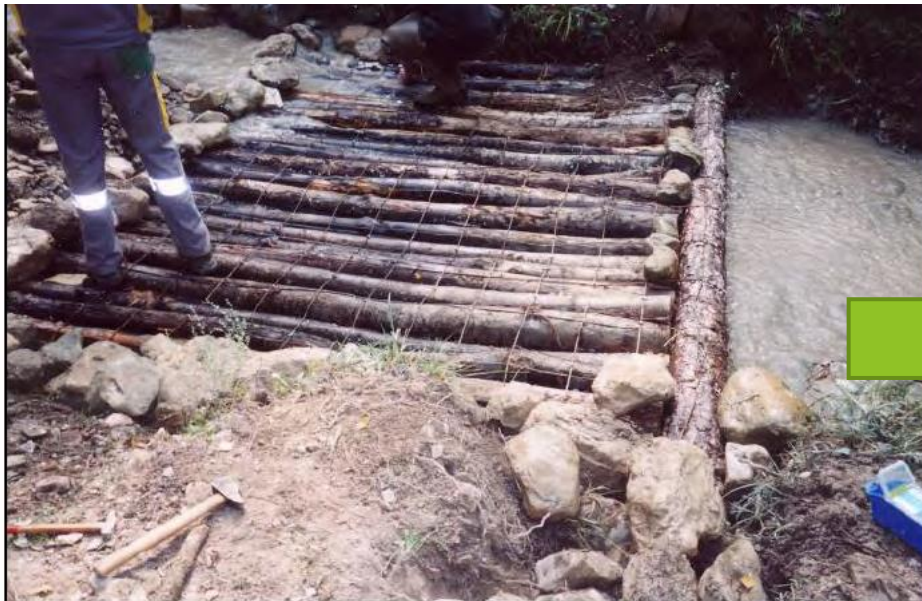
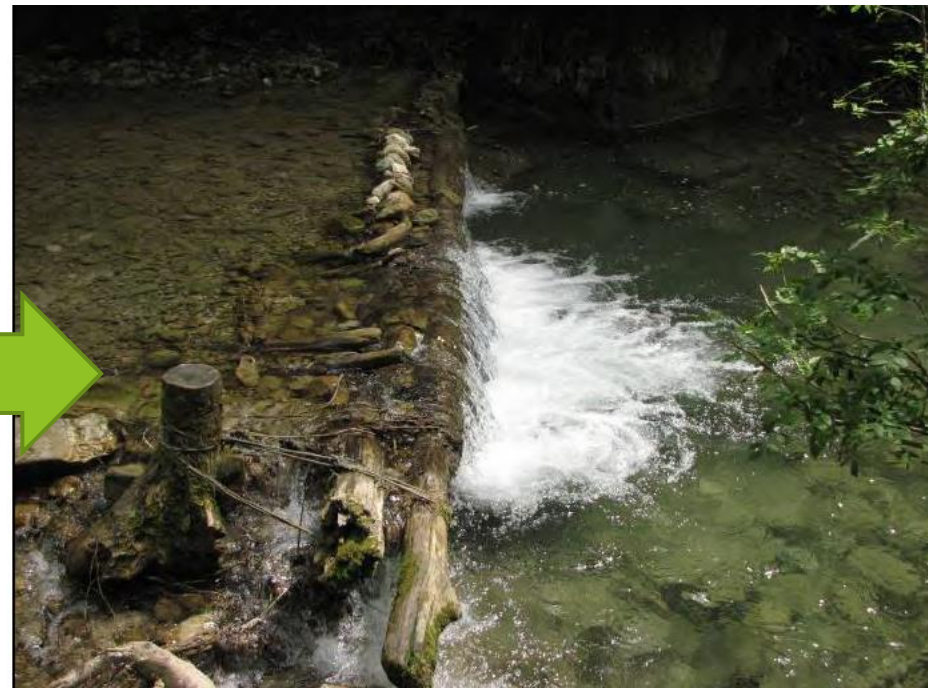
Mise en place d'ouvrages bois et blocs pour limiter l'incision, remonter le fond du lit et créer des habitats pour la faune aquatique
